الأخطاء الشائعة عند تنفيذ المباني الخرسانية في وجود خرائط إنشائية دون الاستعانة بمهندس موقع (داخل مدينة مصراتة)

عبد الكريم خليفة الاطرش¹، عبدالله علي شافت^{1*}
¹قسم الهندسة المدنية، جامعة مصراتة، مصراتة، ليبيا

Common Errors in Concrete Building Construction when Following Structural Drawings Without On-Site Engineering Supervision (Within the City of Misrata)

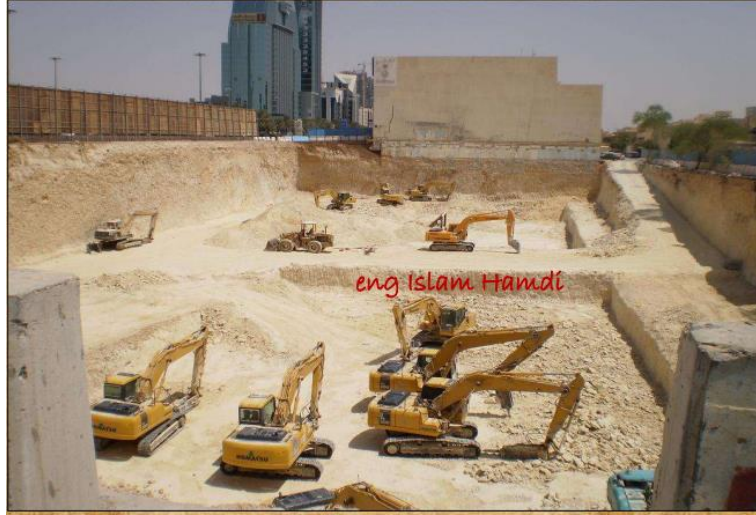
شكل (1): حفر ونسوية الموقع. [8]

- عدم إجراء دراسات التربة.
 - عدم تحديد مستوى المياه الجوفية.
 - عدم إزالة التربة غير المستقرة للوصول إلى تربة التأسيس.
 - عدم تسوية الأرض بشكل كامل.
 - عدم ترك مسافة كافية حول الأساسات.
 - عدم وضوح القياسات والمناسيب.
 - استخدام التربة المستخرجة من الحفر لغرض إعادة الملأ في حالة تجاوز الحفر العمق المحدد بالمخططات.
 - عدم دمك تربة الأساس تحت القواعد بعد الحفر والوصول إلى منسوب التأسيس.
- ## 2- بعض العواقب الناتجة عند عدم تجنب الأخطاء في تنفيذ أعمال الحفر وتسوية أرضية المبنى في سوق العمل في المنطقة قيد الدراسة
- حدوث هبوط متفاوت للمبنى، مما يؤدي لحدوث تشققات.
 - ارتفاع منسوب المياه الجوفية أو نسبة الرطوبة داخل المبنى، مما يؤدي إلى ظهور العفن والتآكل وتدهور المواد المستخدمة في البناء.
 - حدوث انحراف للمبنى.

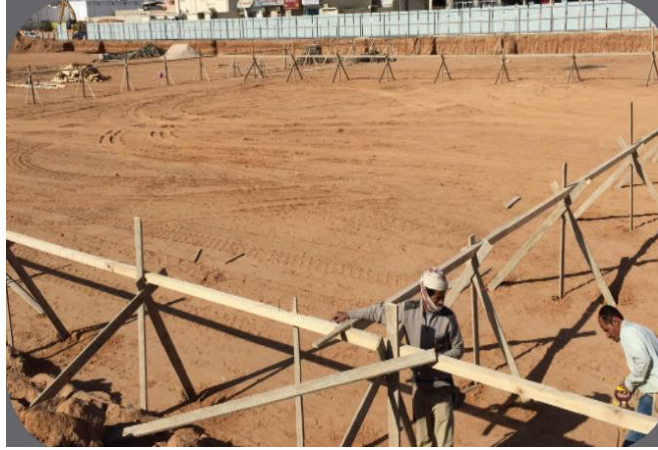
الخنزيرة هو عمل إطار خارجي للمبنى والذي يتم بواسطته تحديد جميع محاوره، فهو الأساسي الذي يعتمد عليه بناء المبنى، لذا فإن أي خطأ في تنفيذه يؤثر بشكل كبير على ابعاد ومواقع عناصر المبنى.

شكل (2): توقيع الخنزيرة في على ارض بعد عملية الحفر. [10]

- عدم الالتزام بالأبعاد والقياسات المحددة في التصميم.
- عدم الدقة في تحديد النقاط المرجعية.
- عدم استعمال أدوات قياس ذات جودة عالية.
- عدم استعمال أدوات العمل ذات جودة عالية مما يؤدي لحدوث أخطاء تراكمية في عمل المحاور.
- عدم اتباع التصميم الهندسي بدقة وإجراء التعديلات دون الرجوع للمهندس المصمم.
- عدم إجراء فحص دوري للعمل للتأكد من مطابقته للخرائط الإنشائية.

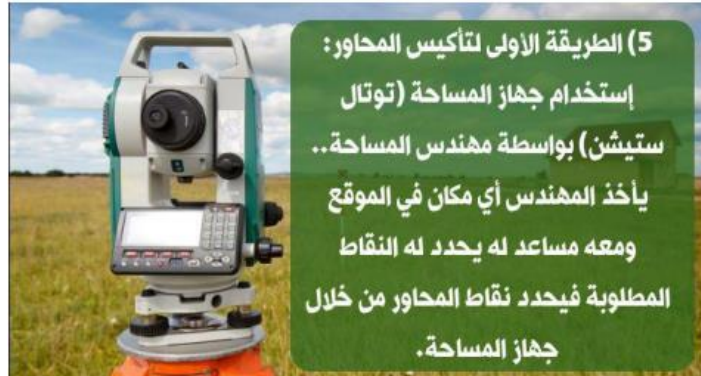
(5) الطريقة الأولى لتأسيس المحاور:
استخدام جهاز المساحة (توتال
ستيشن) بواسطة مهندس المساحة..
ياخذ المهندس أي مكان في الموقع
ومعه مساعد له يحدد له النقاط
المطلوبة فيحدد نقاط المحاور من خلال
جهاز المساحة.

شكل (3): توقيع المبنى باستخدام الأجهزة المساحية. [11]

- أخطاء في استخدام الأجهزة المساحية.
- أخطاء في إدخال الإحداثيات وأخطاء التقريب والتوقيع.
- عدم الدقة في تحديد النقاط المرجعي.
- عدم التأكد من مستوى الجهاز.
- عدم معايرة الأجهزة بشكل دوري.
- عدم مراعاة الظروف البيئية.

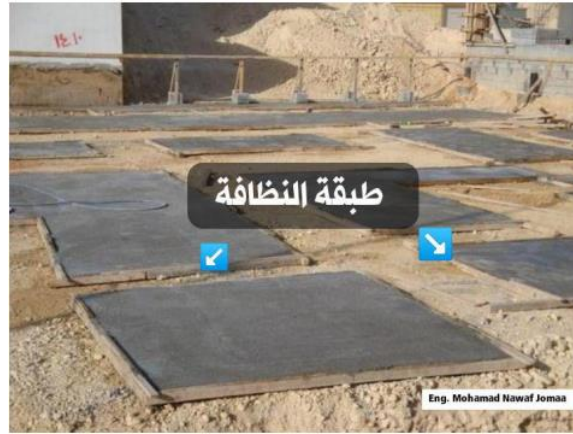
تعتبر خرسانة النظافة طبقة أساسية في أعمال البناء، حيث تساعد في توزيع الأحمال بشكل متساوي على التربة وتحسين تماسك الخرسانة الرئيسية للقواعد، حيث يتم تنفيذها بطريقتين، في الطريقة الأولى يتم تنفيذها كطبقة مفصولة ثم يتم تنفيذ القاعدة فوقها، أما الطريقة الثانية فيتم رفع تسليح القاعدة حتى منسوب طبقة النظافة ثم يتم صبها ككتلة واحدة، ويعتبر تحديد موقعها بشكل صحيح له أهمية كبيرة في ضمان استقرار المبنى وقوته وزيادة حماية حديد التسليح.

شكل (4): تنفيذ طبقة النظافة تحت القواعد. [11]

- أهم الأخطاء التي تحدث عند تنفيذ خرسانة النظافة للقواعد في سوق العمل في المنطقة قيد الدراسة
- عدم تسوية الأرض بشكل مناسب قبل عملية صب الخرسانة.
- عدم ترك مسافة كافية بين حواف خرسانة النظافة والقاعدة.
- صب خرسانة النظافة على تربة غير متماسكة أو غير مضغوطة.
- صب خرسانة النظافة بسمك غير مناسب (صغير أو كبير).
- صب خرسانة النظافة قبل اكتمال أعمال الحفر.
- عدم تسوية منسوب طبقة النظافة.
- بعض العواقب الناتجة عند عدم تجنب الأخطاء في تنفيذ خرسانة النظافة تحت القواعد في سوق العمل في المنطقة قيد الدراسة:
- تأثير على منسوب المبنى أو منسوب القواعد.
- عدم كفاءتها في حماية حديد التسليح.
- عدم كفاءتها على توزيع أحمال القاعدة على التربة وانهارها.

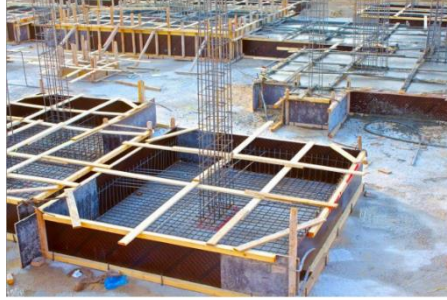
تعتبر الشدة الخشبية عنصرًا أساسيًا في تنفيذ العناصر الخرسانية، فهي تستخدم لتحديد الأبعاد والشكل المطلوب لخرسانة القواعد، وأي خطأ في تنفيذها يمكن أن يؤدي إلى قصور تحمل القاعدة للحمال المطبقة عليها، وبالتالي يؤثر بشكل كبير على جودة وعمر واستقرار المبنى وقوته.

شكل (5): تنفيذ الشدة الخشبية والتسليح للقواعد. [11]

- عدم استواء الشدة الخشبية.
- عدم تثبيت الشدة الخشبية بشكل جيد.
- استخدام أخشاب غير مناسبة للقاعدة.
- عدم تنظيف الشدة الخشبية قبل الاستخدام.
- إزالة الشدة الخشبية في الوقت غير المناسب.
- وجود أخطاء في تحديد موقع القاعدة.
- عدم وضوح أبعاد القاعدة في الخرائط الإنشائية.
- تغيير أبعاد القاعدة أثناء التنفيذ دون الرجوع للمهندس المصمم.
- عدم تنفيذ فواصل الهبوط بين القواعد.
- عدم كفاءة العمالة المنفذة للشدة الخشبية.
- استخدام مواد وأدوات غير جيدة في التنفيذ.

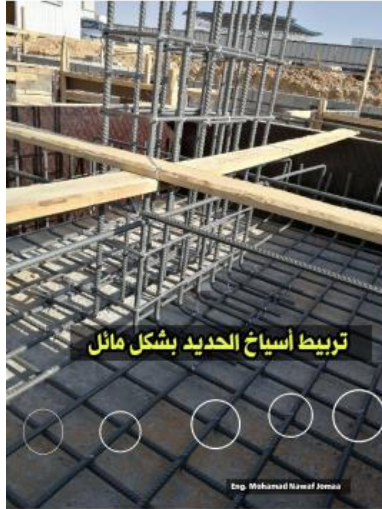
هي عملية فرد وتوزيع وربط حديد تسليح القواعد حسب الخرائط الإنشائية، وأي خطأ في هذا التوزيع يؤثر بشكل مباشر على قدرة تحمل القاعدة وكفاءتها لنقل أحمال المبنى إلى تربة الأساس.

شكل (6): تسليح القاعدة الخرسانية. [11]

- عدم الالتزام بالخرائط الإنشائية.
 - استخدام حديد تسليح غير مطابق للمواصفات.
 - عدم ربط حديد التسليح بشكل صحيح.
 - عدم الالتزام بالمسافات بين قضبان حديد التسليح الموضحة في الخرائط الإنشائية.
 - عدم تغطية حديد التسليح بالخرسانة بشكل كافٍ (غطاء خرساني غير كافٍ).
 - عدم التقيد بأطوال الربط المناسبة للحديد حسب الخرائط الإنشائية.
 - عدم فهم التفاصيل الإنشائية في الخريطة.
 - عمل وصلات الحديد في أماكن المحظورة.
 - عدم الالتزام بتكثيف الكانات في الأماكن الحرجة.
 - عدم التقيد بتنفيذ الحديد الإضافي.
 - عدم كفاءة العمالة المنفذة لعملية التسليح.
- ## 2- بعض العواقب الناتجة عند عدم تجنب الأخطاء في تنفيذ حدادة القواعد في سوق العمل في المنطقة قيد الدراسة

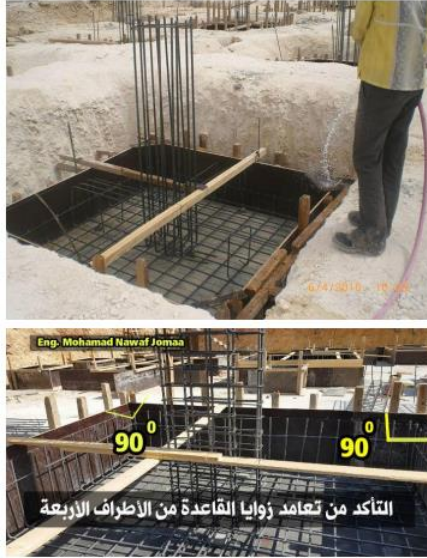
الصب السيء للخرسانة وعدم دمكها جيداً يمكن أن يؤدي إلى حدوث انفصال حبيبي أو تعشيش، والكثير من المشاكل الأخرى التي تضعف من قوة القاعدة، مما يؤدي إلى عدم قدرتها على تحمل الأحمال المطبقة عليها ونقلها إلى التربة.

شكل (7): تجهيز القاعدة قبل الصب. [11]

- 1- أهم الأخطاء التي تحدث عند صب خرسانة القواعد في سوق العمل في المنطقة قيد الدراسة
 - عدم التحضير الجيد للقاعدة قبل الصب.
 - عدم إجراء فحص للخرسانة قبل الصب.
 - عدم استخدام الخلطة الخرسانية المناسب.
 - عدم هز الخرسانة بشكل كافٍ.
 - صب الخرسانة في جو غير ملائم للصب.
 - عدم الاهتمام بمعالجة الخرسانة بعد الصب.
 - عدم تشطيب سطح القواعد بشكل جيد بعد الصب.
- 2- بعض العواقب الناتجة عند عدم تجنب الأخطاء في صب خرسانة القواعد في سوق العمل في المنطقة قيد الدراسة
 - ضعف مقاومة الخرسانية للضغط مما يؤدي إلى انهيار القاعدة بعد التحميل.
 - التكاليف الكبيرة للمعالجة عند حدوث خطأ في عملية الصب.
 - التأثير على العمر الافتراضي للمبنى.

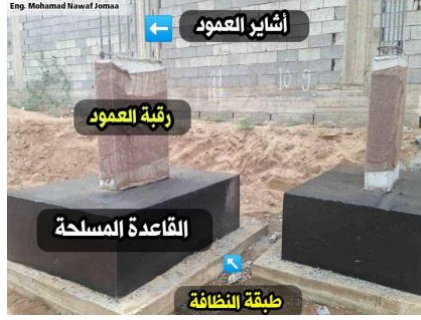
رقاب الأعمدة هي جزء من العمود، يتم صبه بعد الانتهاء من أعمال القواعد، وذلك لغرض الوصول إلى منسوب التشطيب قبل البدء في أعمال الأعمدة الرئيسية والمباني، وهي تشمل تنفيذ المباني للوصول إلى منسوب التشطيب، وكذلك تنفيذ الحدادة والنجارة والصب لرقاب الأعمدة.

شكل (8): تفاصيل القواعد حتى الوصول إلى منسوب التشطيب. [11]

- عيوب في كمية حديد التسليح.
- عدم وجود تغطية كافية لحديد التسليح.
- ترحيل حديد تسليح أشاير العمود بناءً على مباني الطوب.
- عدم اتباع الخريطة الإنشائية في توزيع حديد الكانات.
- عدم الاهتمام بالنظافة قبل الصب.
- عدم التأكد من رأسية رقاب الأعمدة.
- استخدام حديد تسليح غير مطابق للمواصفات.
- استخدام خرسانة غير مطابقة للمواصفات.
- عدم العمل بالهزاز لمدة كافية أثناء الصب.
- عدم كفاءة العمال.

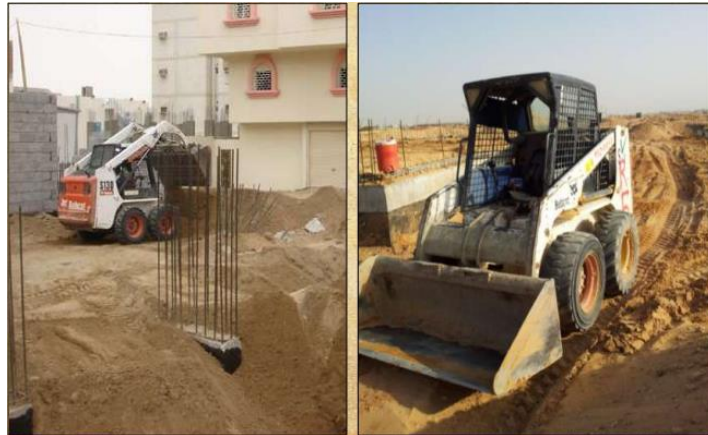
منسوب التشطيب هو الارتفاع النهائي للأرضية بعد الانتهاء من أعمال الردم والتسوية، وهو يشكل المرجع الأساسي لجميع أعمال التشطيب الأخرى داخل وخارج المبنى.

شكل (9): أعمال الردم للوصول إلى منسوب التشطيب. [8]

- عدم استخدام أدوات القياس بدقة، أو عدم وجود مرجعية واضحة للمنسوب النهائي للتشطيب.
- عدم استخدام المعدات المناسبة للدمك، أو عدم تكرار عمليات الدمك.
- عدم الردم على مراحل وعدم دمك كل مرحلة.
- استخدام مواد رديئة الجودة في الردم والرغبة في تقليل التكاليف.
- عدم وجود رقابة على جودة المواد.
- عدم مراعاة الظروف المناخية عند الردم.
- وجود مواد عضوية في تربة الردم.
- وجود فراغات أو تجاويف.
- عدم الالتزام بالمواصفات الفنية أثناء عملية الردم.

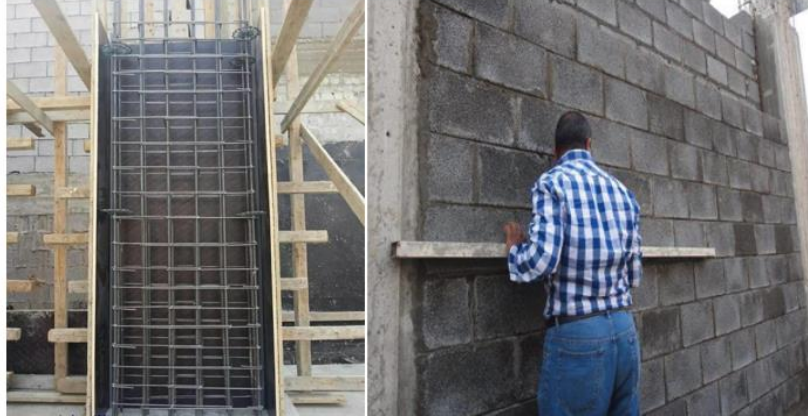
يوجد نظامان مختلفان لتنفيذ هذه المرحلة في سوق العمل في المنطقة قيد الدراسة:
النظام الأول: يتم بناء الجدران أولاً حتى الوصول إلى منسوب السقف، ثم يتم تنفيذ الأعمدة.
النظام الثاني: يتم تنفيذ الأعمدة أولاً حتى الوصول إلى منسوب السقف، ثم يتم بناء الجدران.
وحيث أنّ لكلا النظامين مزايا وعيوب تتشابه في أغلبها وتختلف في جزئيات بسيطة، فسيتم ذكر أوجه التشابه فقط للتقليل من حجم البحث.

شكل (10): تنفيذ الجدران والاعمدة الرئيسية. [9]

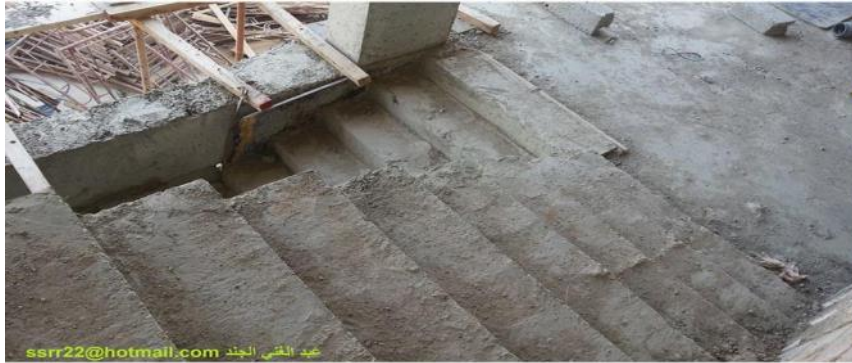
شكل (11): تنفيذ السلاالم. [9]

- 1- أهم الأخطاء التي تحدث عند تنفيذ السلالم في سوق العمل في المنطقة قيد الدراسة**
- ارتفاع ونزول غير متساوٍ في درجات السلم.
 - عدم تثبيت الدرجات بشكل جيد عند نقطة الاسناد.
 - عدم إنشاء قاعدة للسلم.
 - تغيير ارتفاع المبنى من المالك دون الرجوع إلى المهندس المصمم.
 - عدم مراعاة زاوية الميل للسلم.
 - عدم وجود مسافة كافية بين درجات السلم والسقف لتجنب الاصطدام عند استخدام السلم.
 - عدم استعمال الهزاز اثناء صب خرسانة السلم.
 - استعمال أخشاب غير مناسبة في الشدة الخشبية للسلم، باعتباره عنصر غير أساسي، ويتم تعديل العيوب عند التشطيب.
 - عدم اتباع طريقة التسليح الصحيحة للسلم حسب المواصفات.
 - الاعتماد بشكل مباشر على الجدران في تحمل احمال السلم.
- 2- بعض العواقب الناتجة عند عدم تجنب الأخطاء في تنفيذ السلالم في سوق العمل في المنطقة قيد الدراسة**

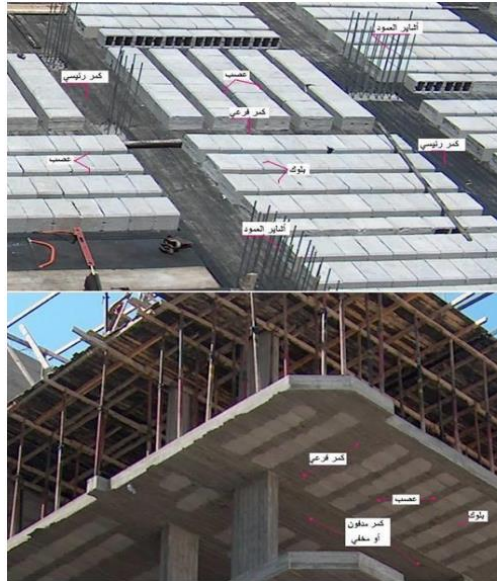
تعتبر البلاطة عنصرًا أساسيًا في أي مبنى، وهي التي تتحمل الأحمال الرئيسية وتنقلها إلى الكمرات أو الأعمدة مباشرة، لذا فإن أي خطأ في تنفيذها قد يؤدي حدوث مشاكل في تشغيل المبنى، ومشاكل مالية في المستقبل.

شكل (12): تنفيذ السقف. [9]
